Planung der Trinkwasserversorgung für ein Dorf im ecuadorianischen Regenwald

Maximilian Hansinger, Christoph Rapp und Andres Botero Halblaub (München)

Planning the Drinking Water Supply for a Village in the Ecuadorian Rain Forest

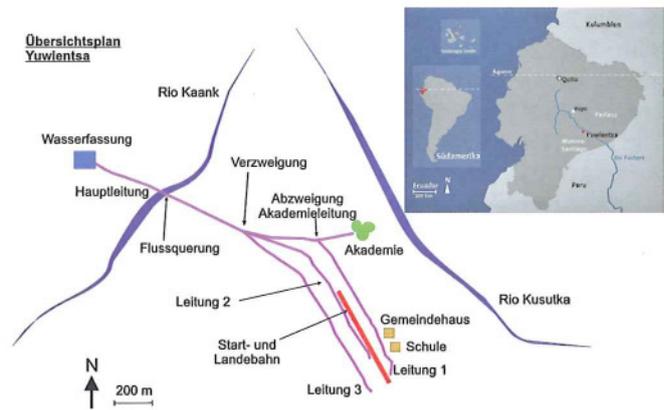
Abb. 2: Übersichtplan des Dorfes Yuwienta [1]

Aus der Fassung fließt das Wasser, das direkt am Auslauf des Behälters mit einem Plattenschieber gedrosselt wird, durch eine DN-50-PE-Leitung hinab ins Tal. Abbildung 2 gibt einen Überblick über Yuwienta, das sich zwischen den beiden Flüssen Rio Kaank und Rio Kusutka befindet und sich entlang der Landebahn für Kleinflugzeuge erstreckt. Am südlichen Ende befinden sich das Gemeindehaus und die Schule, im Norden grenzt das Akademiegelände an das Dorf.

Am Verzweigungspunkt endet die Hauptleitung, und der Wasserfluss wird auf drei PVC-Versorgungsleitungen (DN 35) aufgeteilt. Diese Leitungen verlaufen parallel zur Landebahn und versorgen die Bewohner über Wasserhähne an zentralen Entnahmestellen mit Wasser. Der Durchfluss wird bei Leitung 2 und 3 mittels zweier Kugelhähne am Verzweigungspunkt reguliert; der Abfluss der Leitung 1 kann erst nach einer weiteren Abzweigung gesteuert werden. Die Akademie verfügt über die einzigen zwei Wasserspeicher (je 1 m³).

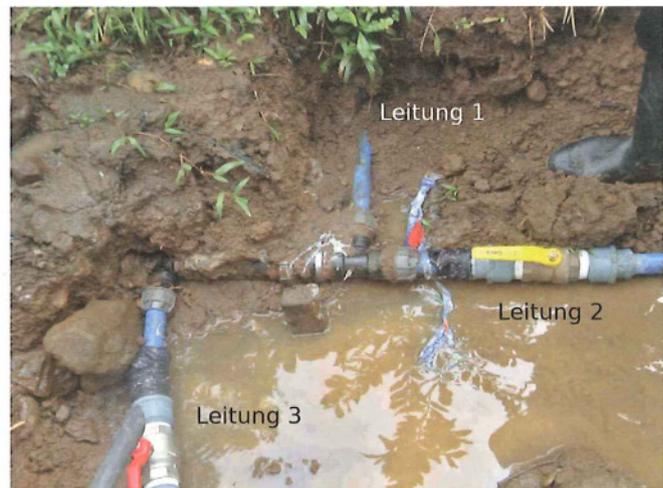
Abb. 3: Die Verzweigung der Hauptleitung zu den Versorgungsleitungen 1–3 [1]

Die einzelnen Abschnitte der Hauptleitung sind mit Schellen verbunden; die Versorgungsleitungen sind gesteckt und verklebt bzw. verschraubt. Die einzelnen Versorgungsleitungen können mit Kugelhähnen verschlossen werden, die unbefestigt in einer offenen Grube liegen (Abbildung. 3). Diese Absperrschieber werden auch zur Abflusssteuerung der jeweiligen Leitung verwendet. An den Hütten besitzen die Versorgungsleitungen Abzweigungen, die mit Wasserhähnen enden.

Bei der Begehung konnte eine Vielzahl von Leckagen auffindig gemacht werden, die auf die Einwirkung spitzer Steine oder zu großer Zugspannungen zurückzuführen sind. Wo immer es möglich war, wurden diese Stellen von den Dorfbewohnern provisorisch mit Draht und Gummi aus alten Gummistiefeln abgedichtet. Die Kugelhähne und Absperrschieber sind nicht befestigt oder in einem Fundament fixiert. Die beim Öffnen und Schließen auf die Hähne einwirkenden Querkräfte und Spannungen führen dazu, dass die Leitungen teilweise aus den Verbindungsmuffen herausbrechen. Diese Undichtigkeiten wurden ebenfalls, wenn auch nicht sehr effektiv, mit Draht und Plastikfolie abgedichtet.

terbringung der Organe in einem verschließbaren Schacht. Die Fixierung der Kugelhähne erfolgte bereits vor Ort provisorisch mithilfe von Holzpflocken, um ein zukünftiges Ausbrechen der Leitung zu verhindern. Bei der Neutrassierung sollte eine Kiesbettung erfolgen. Da Kies kaum verfügbar ist, muss der Bodenaushub vor der Rückverfüllung zumindest von scharfkantigem Gestein befreit werden. Auch der Einsatz von Geotextilien als Schutz ist möglich [3].

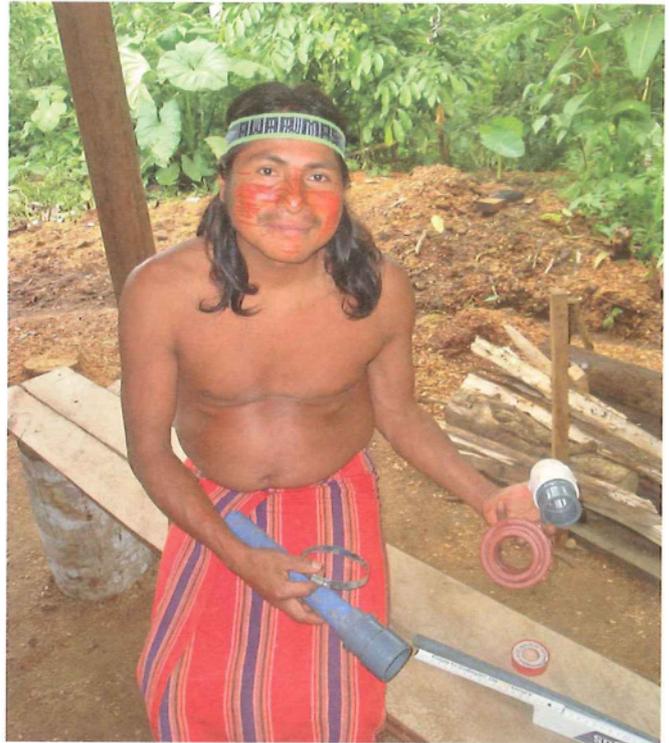
Abb. 4: Fernando mit einigen Rohrstücken und Muffen bei der Dokumentation der Materialien [1]

Die detektierten Rohrbrüche und Risse sind im Grunde nicht auf das Leitungsmaterial (Abbildung 4) selbst zurückzuführen, sondern können durch die unsachgemäße Verlegung erklärt werden. In diesem Sinne spricht nichts gegen einen weiteren Gebrauch der PE- und PVC-Rohre.

Der ganze Leitungsverlauf muss aber freigelegt werden, um derzeit noch unbekannt Defekte auszumachen und Krümmungsradien zu erhöhen. Sollten sich die Risse in den Versorgungsleitungen mehren, empfiehlt es sich, bei dieser Sanierung die PVC-Rohre durch PE-Rohre gleichen Innendurchmessers und gleicher Wandstärke zu ersetzen. PE ist gegenüber PVC weniger anfällig für Spannungsrisse [1]. Weiter müssen alle eingeklebten Muffen und Organe durch längskraftschlüssige Schraub- oder Schweißverbindungen ersetzt werden. Auch der Verzweigungspunkt ist verbesserungswürdig; hier bedarf es vor allem einer Fixierung der Schieber, um die einwirkenden Querkräfte auf die Leitung abzutragen, sowie einer adäquaten Un-

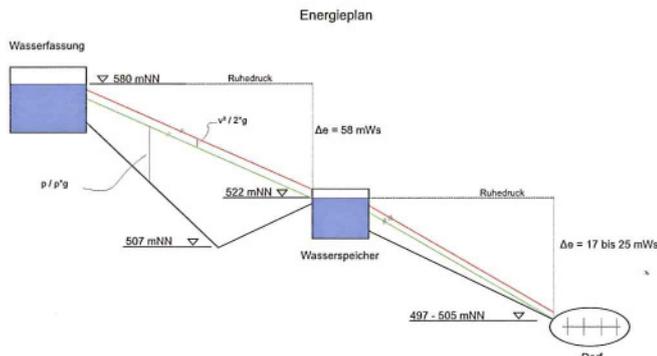
Abb. 5: Energieplan nach dem Aufbau des Wasserspeichers [1]

fall und den Freispiegelabfluss in der Hauptleitung. Ersetzt wird er durch einen Absperrschieber am Ende der Hauptleitung vor dem Einlauf zum Tank (Abbildung 5). Insgesamt sind sieben weitere Absperrschieber einzubringen, um einzelne Leitungsabschnitte für Wartungsarbeiten absperren zu können. Weitere Einbauten sind Entlüftungsventile an topographischen Hochpunkten im Leitungsverlauf [4].

Durch die Installation des Wasserspeichers ergibt sich auch aus hydraulischen Gesichtspunkten eine verbesserte Situation, wie Abbildung 5 zeigt. Im Dorfgebiet mindert sich der Ruhedruck von 70 mWs auf durchschnittlich 20 mWs, da der Wasserspeicher wesentlich tiefer liegt als die Wasserfassung. Dies entspricht dem angestrebten Ruhedruck von 2 bar für Versorgungsgebiete [4].

Unabhängig von der Sanierung der einzelnen Rohrstränge muss auch die Art und die Anordnung der Armaturen verbessert werden. Allen voran muss der Plattenschieber an der Wasserfassung entfernt werden; er ist der Grund für den Druckab-
