Bachelor's Thesis in der Fachrichtung Baukonstruktion / Holzbau:

Materialspezifische Aspekte zum Neubau einer Brücke im ecuadorianischen Regenwald:

Teil 1: Verfügbarkeit und Eigenschaften von Bauhölzern

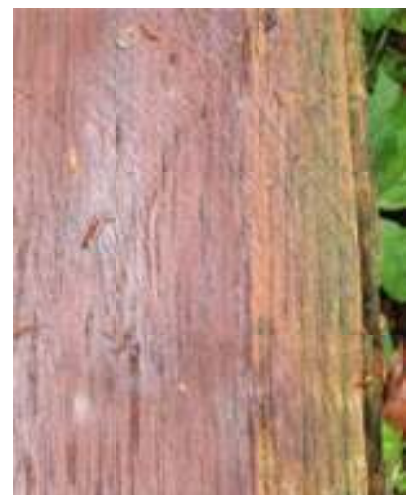
Abbildung 5: Übergang zwischen Kern- und Splintholz

Neben dem möglichen optischen Unterschied zwischen Kern- und Splintholz, sind weitere Unterschiede zu beachten. Dabei ist als erstes die hohe natürliche Dauerhaftigkeit einiger Kernhölzer hervorzuheben, da bei der Kernbildung sekundäre Produkte des Stoffwechsels abgelagert werden. Diese Kernstoffe können fungizide und insektizide Stoffe enthalten, wodurch sie sich gewissermaßen selbst „imprägnieren“ und auf natürliche Art vor Schädlingen schützen. Das Splintholz hingegen weist keine natürliche Dauerhaftigkeit auf, da keine resistenzwirksamen Inhaltsstoffe vorhanden sind und es sogar für Mikroorganismen nützliche Stoffe wie Zucker und Stärke enthalten kann. Insofern ist es

nicht resistent und wird schnell durch holzverfärbende und holzerstörende Pilze befallen, die es als Nutzholz unbrauchbar machen können. Hinsichtlich der Festigkeits- und Steifigkeitswerte sind allerdings keine solch signifikanten Unterschiede beschrieben, diese sind bei Kern- und Splintholz im Allgemeinen recht ähnlich.

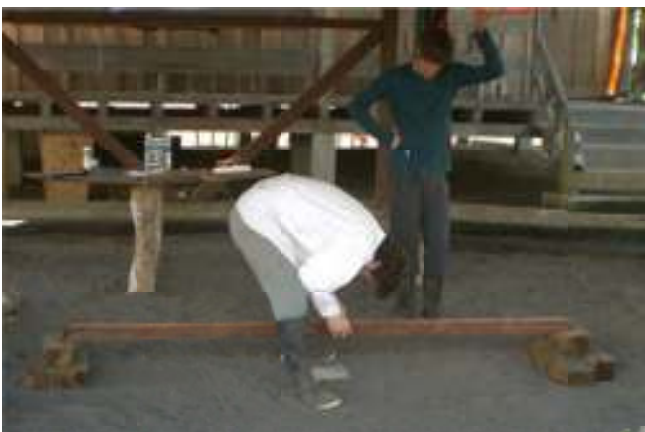
Abbildung 8: Durchführung des Biegeversuchs

$$E = \frac{F * L^3}{48 * w * I}$$

mit: E = Elastizitätsmodul, F = Last, L = Abstand der Auflager, w = gemessene Durchsenkung, I = Flächenträgheitsmoment

jeweilige Last wurde bestimmt, indem zuerst die Höhe über einem Fixpunkt im unbelasteten und dann im belasteten Zustand abgemessen wurde.

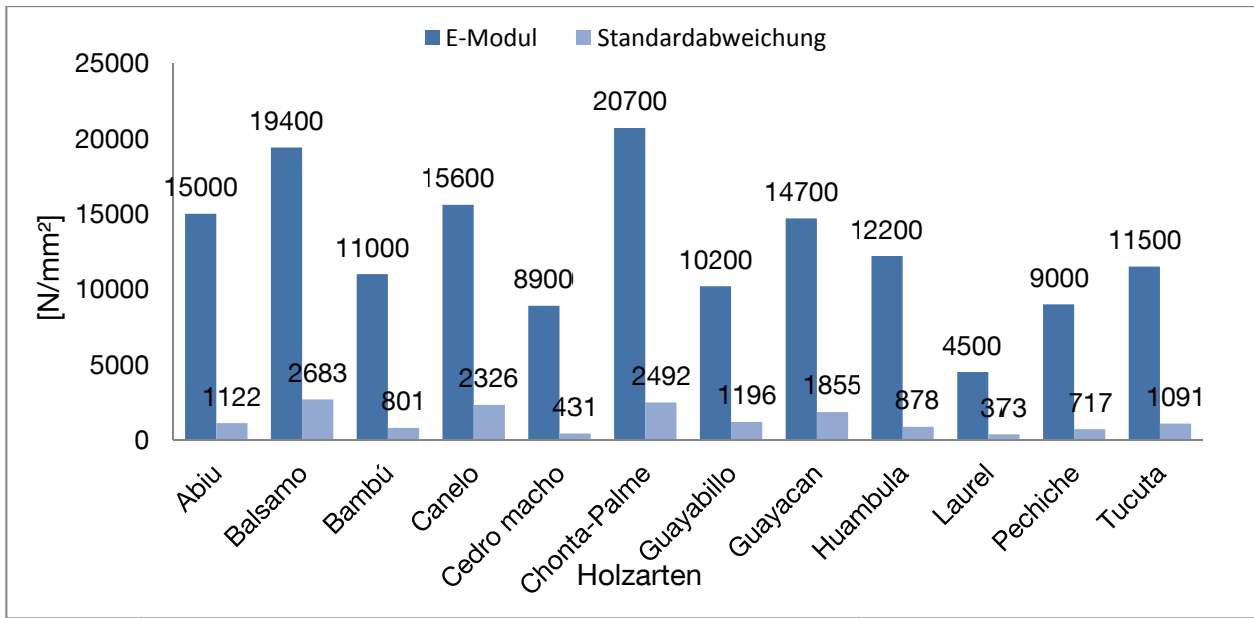
Abbildung 9: Ergebnisse des Biegeversuchs vor Ort

Um die Aussagekraft der Ergebnisse zu erhöhen, wurden von jeder Holzart zwei Kanthölzer geprüft. Außerdem wurden bei allen Probekörpern sowohl die starke, als auch die schwache

Achse belastet um ein größeres Spektrum an Ergebnissen zu erzielen. Aus den so berechneten zwölf verschiedenen Werten pro Holzart wurde anschließend der Mittelwert berechnet. Die Ergebnisse der Biegeversuche sind in Abbildung 9 dargestellt. Die Querschnittswerte der Probekörper und Ergebnisse des Versuchs sind im Anhang dargestellt.

Die erzielten Ergebnisse sind allerdings nur bedingt vergleichbar, da die Holzfeuchte der Proben zum Zeitpunkt der Messung variierte. Der im Nachhinein durch Darrtrocknung gemessene relative Feuchtegehalt ist in Abbildung 10 dargestellt. Im Allgemeinen verschlechtern sich die Festigkeits- und Steifigkeitseigenschaften mit steigender Feuchtigkeit. Deshalb kann vor allem bei den Hölzern deren Feuchtigkeit überdurchschnittlich hoch ist, davon ausgegangen werden, dass der Elastizitätsmodul im trockeneren Zustand einen höheren Wert aufweisen würde.

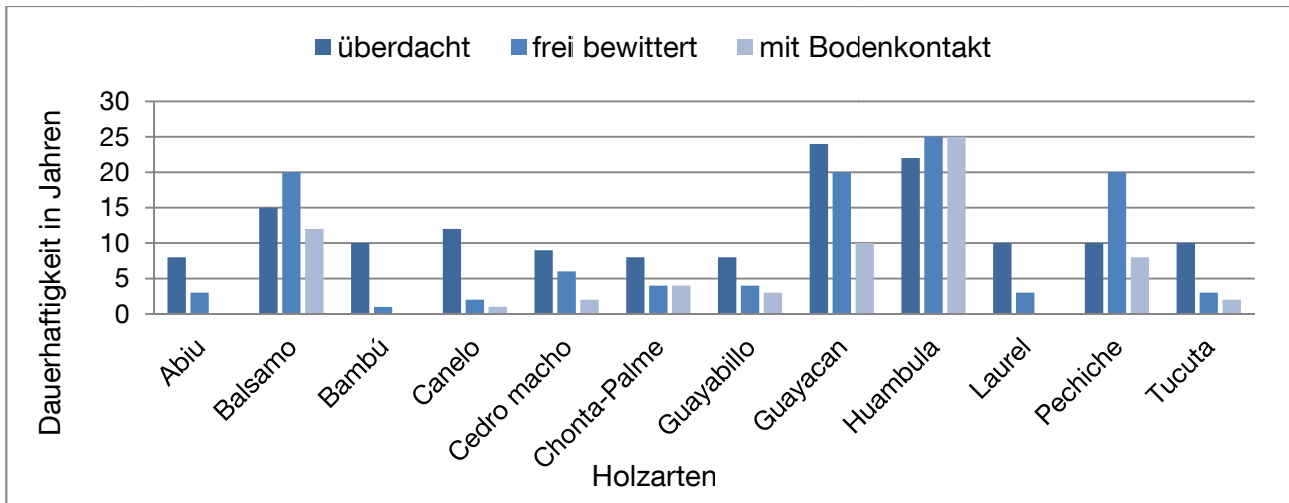
Abbildung 11: Dauerhaftigkeit der Hölzer nach Einschätzung der Indios

Die Ergebnisse sind in Abbildung 11 abgebildet. Interessant ist hier, dass die Haltbarkeit einiger Hölzer im feuchten größer als im trockenen Zustand ist. Dies ist laut den Indios darauf zurückzuführen, dass die jeweiligen Hölzer bei Feuchtigkeitsentzug stark schwinden und somit Risse im Holz entstehen. Allerdings ist es fraglich, ob diese Aussage so festgehalten werden kann, da ein trockenes Holz generell haltbarer ist als feuchtes. Auch in der Literatur konnten keine Angaben dazu gefunden werden.

Neben den Hölzern, die eine hohe Dauerhaftigkeit aufweisen, existieren allerdings zahlreiche, die nur wenige Jahre nutzbar sind. Diese Hölzer sind für den Bau natürlich weniger gut geeignet. Um die wertvollen Hölzer sparsamer einsetzen zu können, ist es dennoch vorstellbar diese Hölzer so einzusetzen, dass sie einerseits nicht für tragende Bauteile verwendet werden und andererseits nicht direkt bewittert sind. Sie sollten demzufolge nur als Sekundärbauteile eingesetzt werden.

Zusammengefasst lässt sich feststellen, dass offensichtlich widerstandsfähige Hölzer vorhanden sind, mit denen die Brücke auch unter den widrigen Umgebungsbedingungen (hohe Luftfeuchte, Vielzahl von schädlichen Organismen) des Standortes konstruiert werden kann.

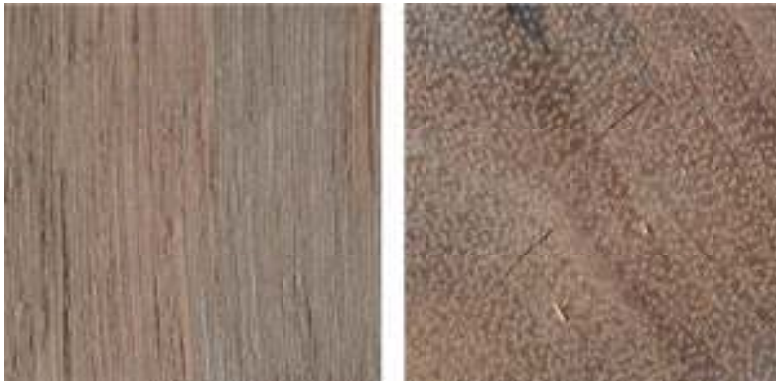
Abbildung 12: Abiu Längs- und Querschnitt

Laut der Indios ist Abiu ein wenig haltbares Holz, das vor allem bei Feuchte und Bodenkontakt schnell an Brauchbarkeit verliert. Es ist außerdem schwer zu bearbeiten und kommt selten vor. Aufgrund der relativ hohen Rohdichte wäre es aber interessant, diese Aussagen durch einen Langzeitversuch zu überprüfen.

Ohne weitere Untersuchungen sollte den Erfahrungen der Indios vertraut, und die Brücke nicht mit Abiu konstruiert werden.

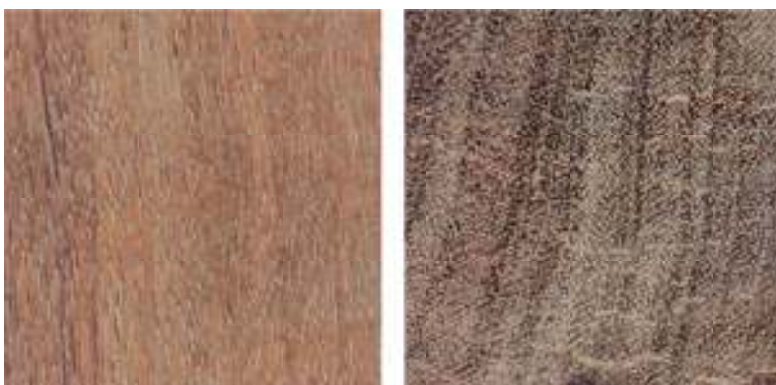
Abbildung 13: Balsamo Längs- und Querschnitt

Im Deutschen wird diese Holzart als Balsambaum bezeichnet. Sowohl die gemessene Steifigkeit, als auch die Darrdichte ($1,00 \text{ g/cm}^3$) und der aromatische Geruch eines Probekörpers lassen auf eine korrekte Bestimmung schließen. Es handelt sich um ein sehr hartes Holz, dessen Steifigkeit bei einem Feuchtegehalt von ca. 12% außergewöhnlich hoch ist. Ähnlich gute Eigenschaften weist nur Guayacan auf.

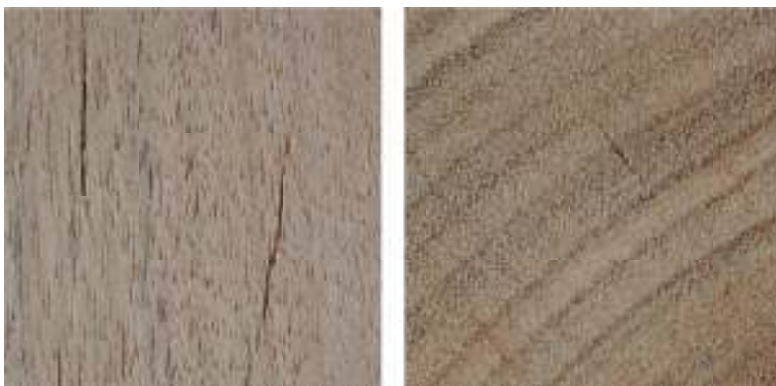
Abbildung 15: Canelo Längs- und Querschnitt

| radial ρ_r : | 3,5 % | Druckfestigkeit σ_{zB} : | ca. 50 N/mm ² |
| tangential ρ_t : | 7,1 % | | |

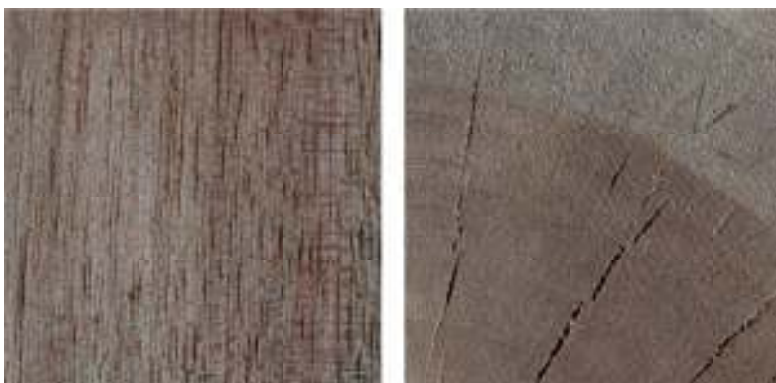
Abbildung 16: Cedro macho Längs- und Querschnitt

| radial ρ_r : | ca. $5,9\%$ | Druckfestigkeit σ_{zB} : | $37-64\text{ N/mm}^2$ |
| tangential ρ_t : | ca. $9,2\%$ | | |

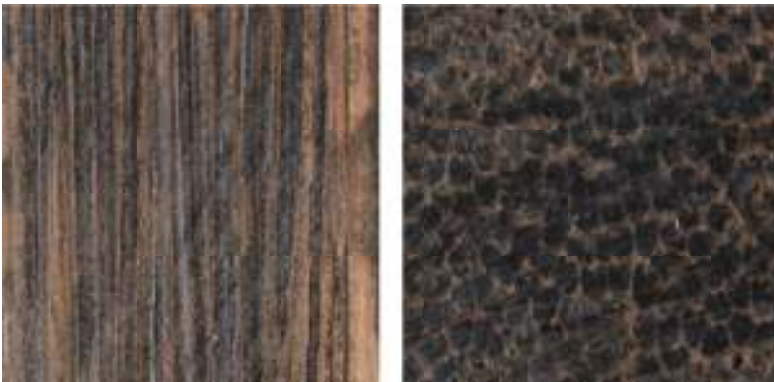
Abbildung 17: Chonta-Palme Längs- und Querschnitt

Literaturwerte, die sich auf die Festigkeiten des Holzes beziehen, konnten nicht gefunden werden. Die gemessenen Werte sind allerdings vergleichsweise hoch. Die Darrdichte beträgt $1,47 \text{ g/cm}^3$, der Elastizitätsmodul 20700 N/mm^2 . Das Material ist nach Angaben der Indios gut zu bearbeiten und kommt häufig vor. Die Dauerhaftigkeit wird allerdings als eher schlecht eingeschätzt, was aufgrund der hohen Dichte verwundert.

Der größte Nachteil des Holzes besteht darin, dass nur sehr kleine Querschnitte herstellbar sind. Da nur der dünne äußere Teil des Stammes verwendet werden kann, sind die Bauteile entweder gebogen oder, falls der Querschnitt rechteckig sein soll, nur wenige cm dick. Ein weiteres Problem ist die überdurchschnittlich hohe Dichte, die das Holz im Hinblick auf das Eigengewicht der Brücke wenig brauchbar macht. Sollten für die Brücke allerdings Bauteile erforderlich sein, für die die möglichen Querschnitte ausreichen, kann dieses Material in Betracht gezogen werden.

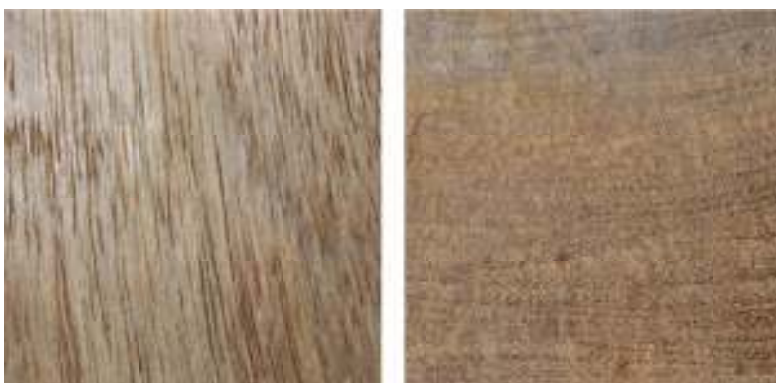
Abbildung 18: Guayabillo Längs- und Querschnitt

| radial ρ_r : | $3,5 \%$ | Druckfestigkeit σ_{zB} : | $66-77 \text{ N/mm}^2$ |
| tangential ρ_t : | $7,1 \%$ | | |

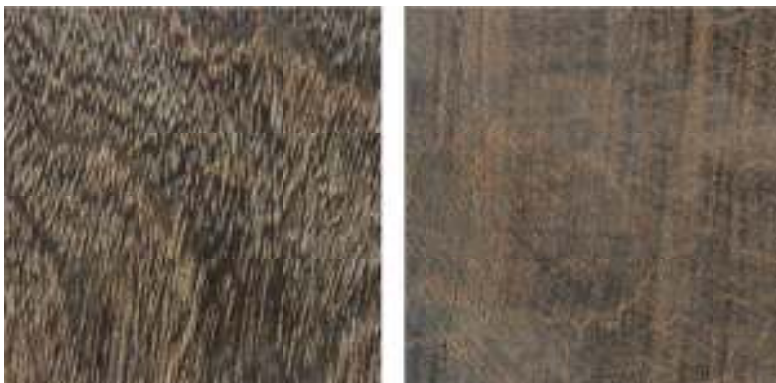
Abbildung 19: Guayacan Längs- und Querschnitt

| radial ρ_r : | ca. 5,2 % | Druckfestigkeit σ_{zB} : | 77-95 N/mm ² |
| tangential ρ_t : | ca. 6,5 % | | |

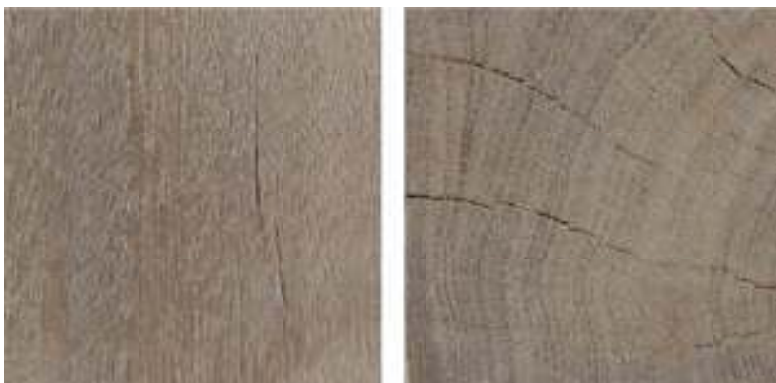
Abbildung 20: Huambula Längs- und Querschnitt

| radial ρ_r : | ca. 5 % | Druckfestigkeit σ_{zB} : | 68 N/mm ² |
| tangential ρ_t : | ca. 8 % | | |

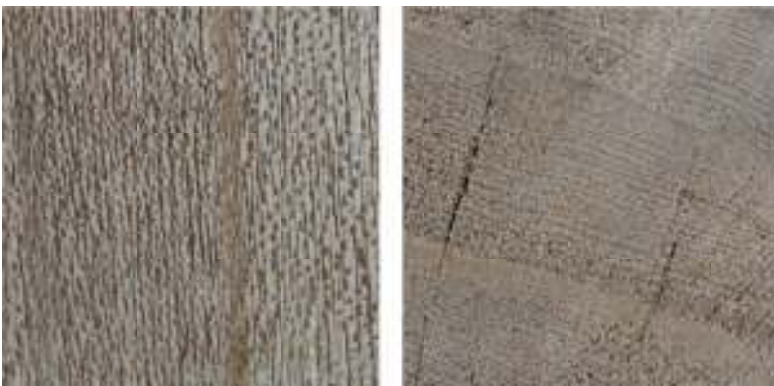
Abbildung 21: Laurel Längs- und Querschnitt

Obwohl etliche Hölzer in der Literatur als Laurel bezeichnet werden findet sich keines, dem das hier untersuchte Holz entsprechen kann. Weder der gemessene Elastizitätsmodul von 4500 N/mm² noch die Darrdichte von 0,35 g/cm³ korrelieren annähernd mit Werten aus der Literatur. Auch hinsichtlich des Holzbildes finden sich keine Übereinstimmungen.

Da die Indios das Holz außerdem als eher wenig dauerhaft einschätzen und sowohl Dichte als auch Steifigkeit auf schlechte Materialeigenschaften hindeuten, stellt dieses Holz keine Alternative für den Bau der Brücke dar.

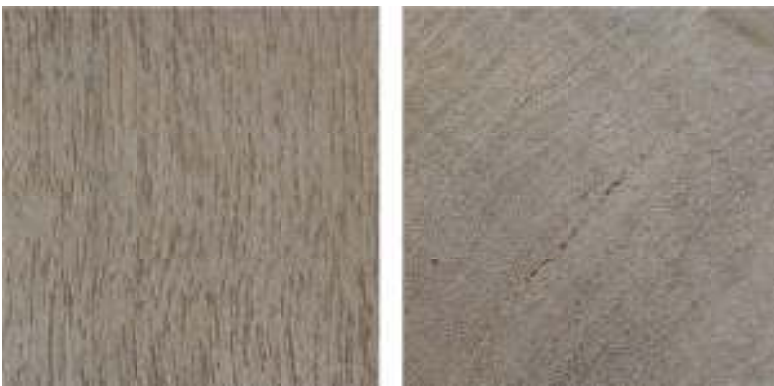
Abbildung 22: Pechiche Längs- und Querschnitt

Auch die von den Indios als Pechiche bezeichnete Holzart konnte nicht genau bestimmt werden. Es gibt zwar eine Holzart, die auch als Pechiche bezeichnet wird, allerdings sind die Festigkeits- und Steifigkeitswerte (Darrdichte $0,61 \text{ g/cm}^3$, Elastizitätsmodul 9000 N/mm^2) des vorgefundenen Holzes zu gering, als dass hier von einer sicheren Übereinstimmung ausgegangen werden kann.

Da weder die natürliche Dauerhaftigkeit noch die mechanischen Eigenschaften überdurchschnittlich gut sind und es außerdem als selten eingeschätzt wird, sollte es nicht vorrangig für den Brückenbau eingesetzt werden.

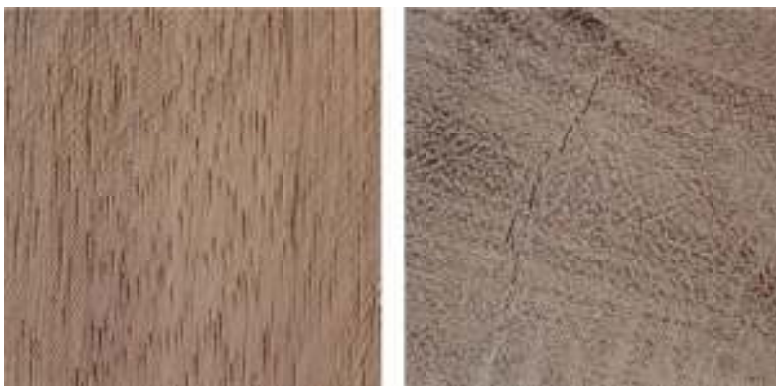
Abbildung 23: Tucuta Längs- und Querschnitt

| radial ρ_r : | ca. 3 % | Druckfestigkeit σ_{zB} : | 46 N/mm^2 |
| tangential ρ_t : | ca. 7 % | | |

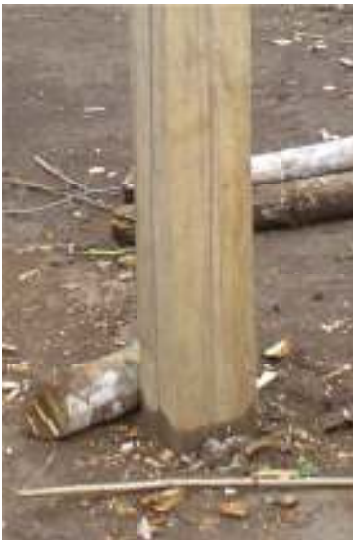
Abbildung 24: Bauteil mit Bodenkontakt

Bauteile, die entweder im Boden vergraben sind oder aufgrund ihrer Position im Tragewerk mit dem Boden in Kontakt kommen, werden auf jeden Fall notwendig sein. So kann möglicherweise weitgehend auf eine aufwändige (Stahl)Betongründung verzichtet werden, die ansonsten einen hohen Kosten- und Arbeitsaufwand darstellen würde.
